**EU-Latin America and Caribbean  
Aviation Partnership Project (EU-LAC APP)**

# Casos prácticos de identificación de Causa Raíz

**Actividad de Apoyo a AFAC México en ATM, ADR & ENV**

**Día 6 – ADR; sesión 3**

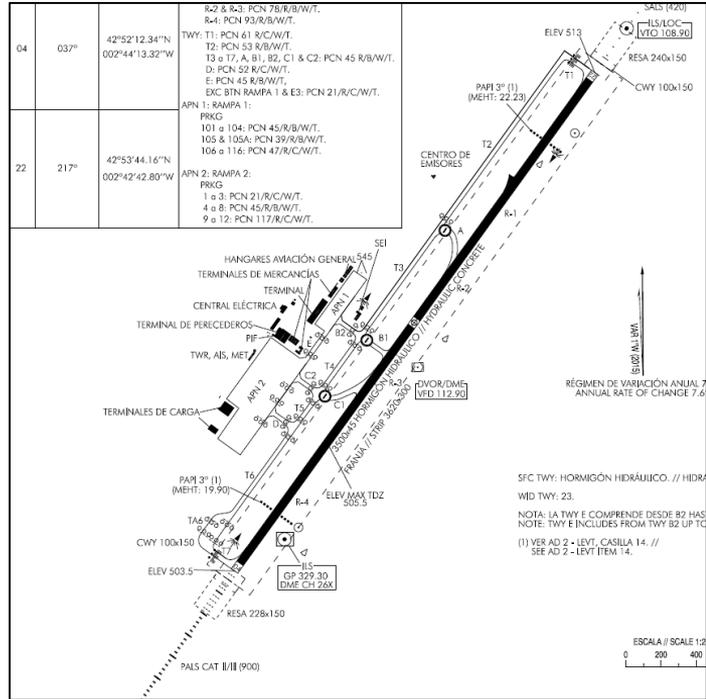
### Datos básicos del aeropuerto:

- RWY: 04/22
- Condiciones operativas: IFR/VFR
- Tipo de operativa: principalmente de carga
- HR operativo: principalmente nocturno
- Tipo de despegue: LVTO RVR<400m
- Tipo de aproximación: RWY 04 CAT II; RWY 22 aprox. Instrumentales no precisión
- Clave referencia: 4E
- Clave superior: avos. Clave F en plataforma 2 y avos. Clave D en plataforma 1
- Operación de helicópteros: Sí
- Nivel de protección SSEI: 7

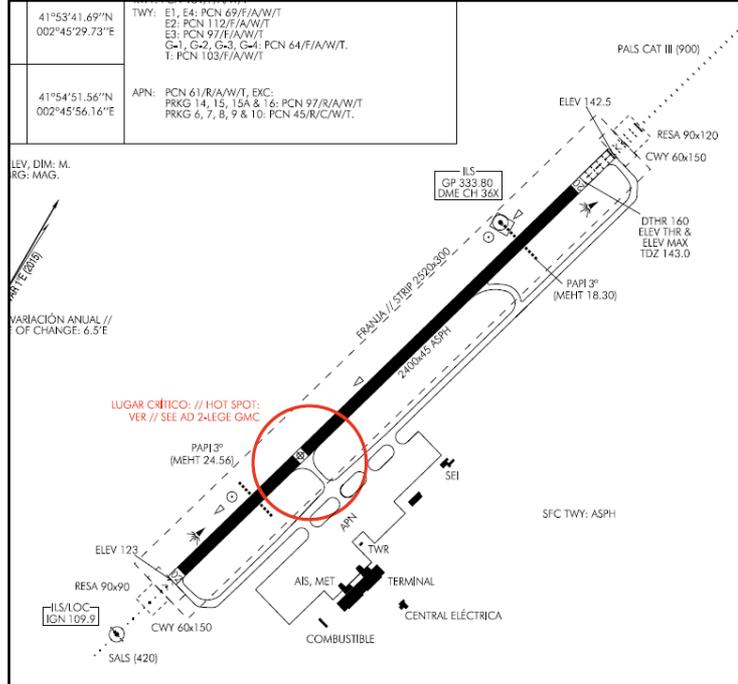
### Datos básicos del aeropuerto:

- RWY: 02/20
- Condiciones operativas: Diurno/nocturno; IFR/VFR; IMC/VMC
- Tipo de tráfico: Comercial Low Cost + avionetas
- HR operativo: H24
- Tipo de despegue: LVTO RVR<600m
- Tipo de aproximación: RWY 02 Sencillo, 420 m // RWY 20  
Precisión CAT III, 900 m.
- Clave referencia: 4D
- Clave superior: aeronaves Clave E
- Operación de helicópteros: Sí

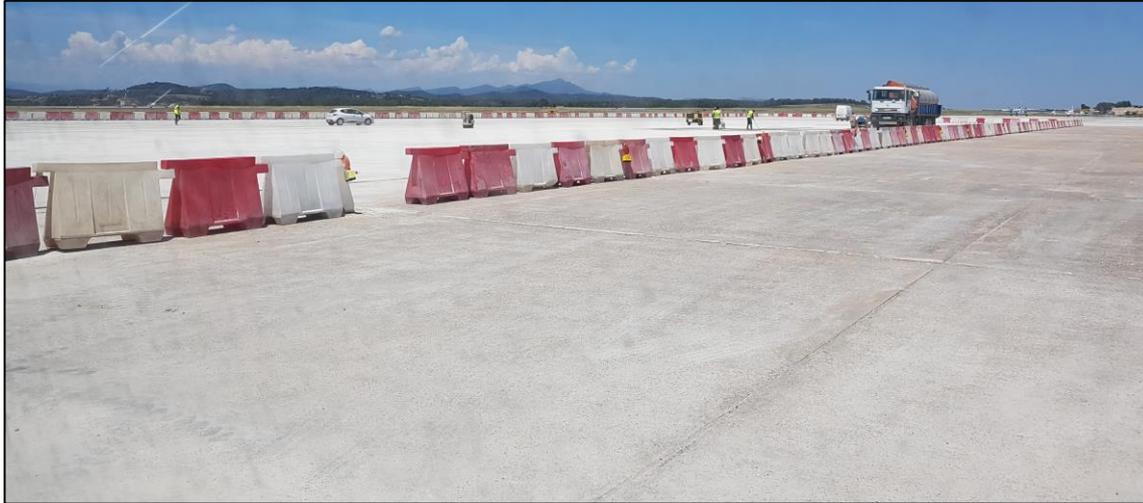
#### 1) Obras en campo de vuelo

**+Adecuación de pavimentos en plataforma:** conlleva el cierre de algunos stands y TWYs de acceso a los mismos. SUP 67/18 (fecha estimada de finalización: 23 de mayo de 2019). Ahora mismo hay un NOTAM publicado indicando el cierre de los stands 9 y 10 por obras.

**+Recrecido TWY:** Por otro lado, ha habido otra obra que ha terminado a finales de marzo de 2019 y que consistió en un recrecido de todas las calles de rodaje (SUP 88/18, si bien su finalización se estimaba el pasado 19 de abril de 2019).

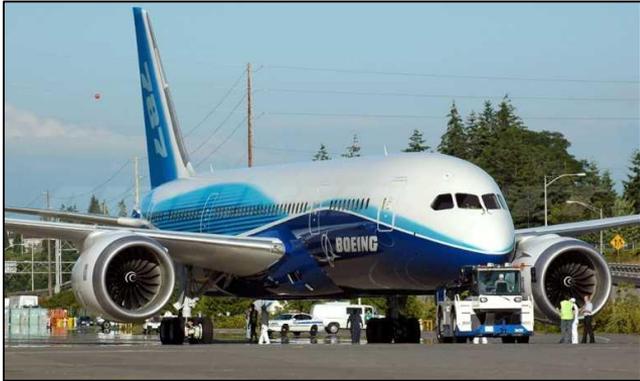
#### 2) Operativa de clave superior

**+Suceso 12/06/2018:** B788 estacionado en stand 11 → Según procedimiento del manual de aeropuerto certificado (E28), un clave E debería ser estacionado solo en el puesto 12C. → Consultar y pedir el parte diario CECO y el cuadrante completo de operaciones de ese día (comprobar si al estacionar en 11 pudo haber incompatibilidad con algún otro puesto).

**+Obras en plataforma:** Parece ser que por la obra de “Adecuación del Pavimento en Plataforma” se han ejecutado las siguientes fases, el 12/06/2018 el puesto 12C estaba U/S.

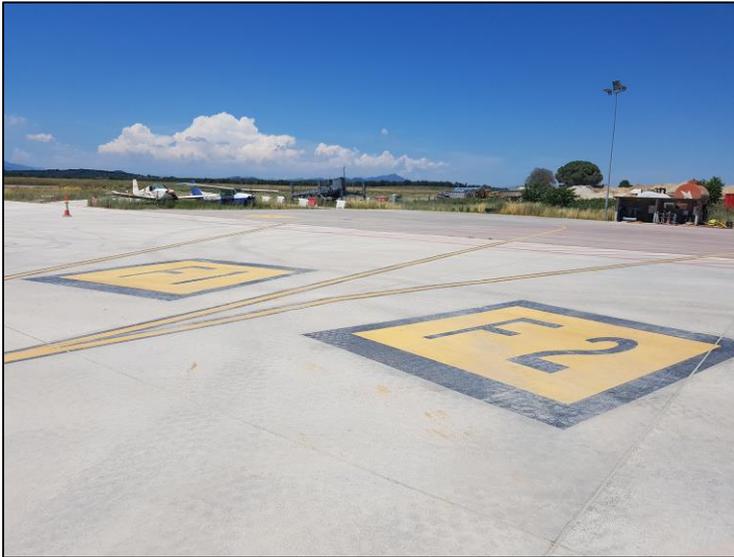
#### 3) Gestión de plataforma

**+Puestos F1 y F2:** según foto de Google Earth del 26/07/2018 aparecen estos dos puestos con aeronave estacionada (clave A).

Sin embargo, estos dos stand no figuran ni en el documento de usos operacionales ni en los planos del AIP (en vigor desde el 04/01/2018).

- Gestión de plataforma: se realiza una gestión de stands no recogida los procedimientos, según la cual estaciona varias aeronaves en un stand previsto para albergar una única aeronave y sin respetar los márgenes de separación de aeronave a objeto. Adicionalmente, se asignan stands U/S, sin haber realizado la gestión del cambio acorde.

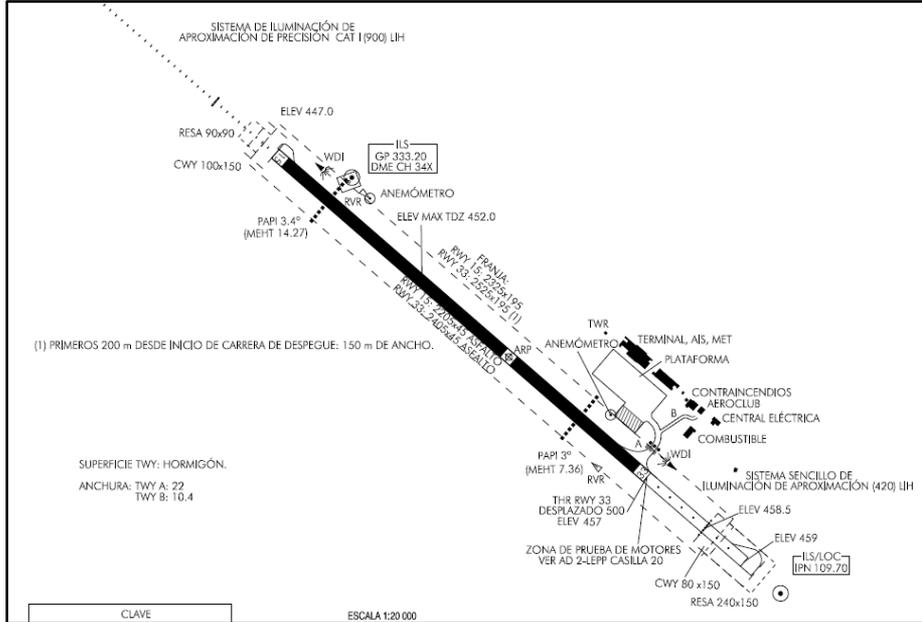
### Datos básicos del aeropuerto:

- RWY: 15/33
- Condiciones operativas: Diurno/nocturno; IFR/VFR;  
Tipo de tráfico: vuelos regulares con Madrid y Frankfurt
- HR operativo: V: 0430-2145 // I: 0530-2245
- Tipo de despegue: LVTO RVR<400m
- Tipo de aproximación: RWY 15 Instrumental de precisión CAT I // RWY 33 Instrumental no precisión
- Clave referencia: 4C
- Clave superior: avos. Clave D (solo B757-200)
- Operación de helicópteros: Sí (menores que el B212)

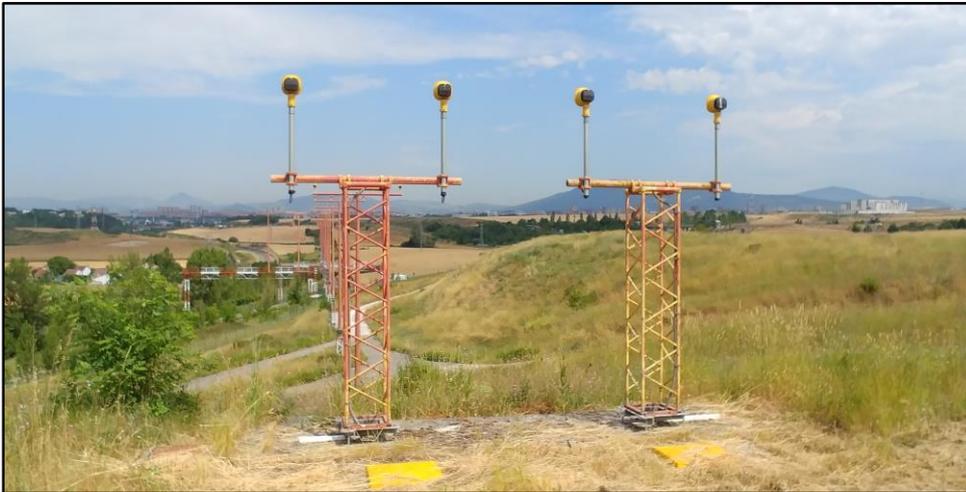
#### 1) Fallos en el SMP

Existen numerosas incidencias registradas de malfuncionamiento del Sistema de Mando y Presentación (SMP).

Ante la realización de las fotometrías y la detección de sistemas de ayudas visuales con anomalías, no existen evidencias de implantación de medidas correctivas.

Comprobar mantenimiento preventivo y correctivo realizado a las AAVV.

- SMP: No se considera fiable (no se pudieron encender desde la consola del SMP ubicado en la CE el SIA de la RWY 33, ni apagar los sistemas de Umbral-Borde-Extremo de la RWY 33 y los tiempos entre la ejecución de la orden y la presentación en la consola eran excesivos).
